事故・災害報告書（様式1）

発生日時	平成28年12月19日（月）05時35分			管理責任者	所属	
発生場所					氏名・職名	
事業場区分	本郷地区			報告書記入者	所属	
現場状況	指導教員	不在	同室にいた人数（当事者除く）	0名	氏名・職名	
対応状況	他機関への連絡	消防・警察			連絡先

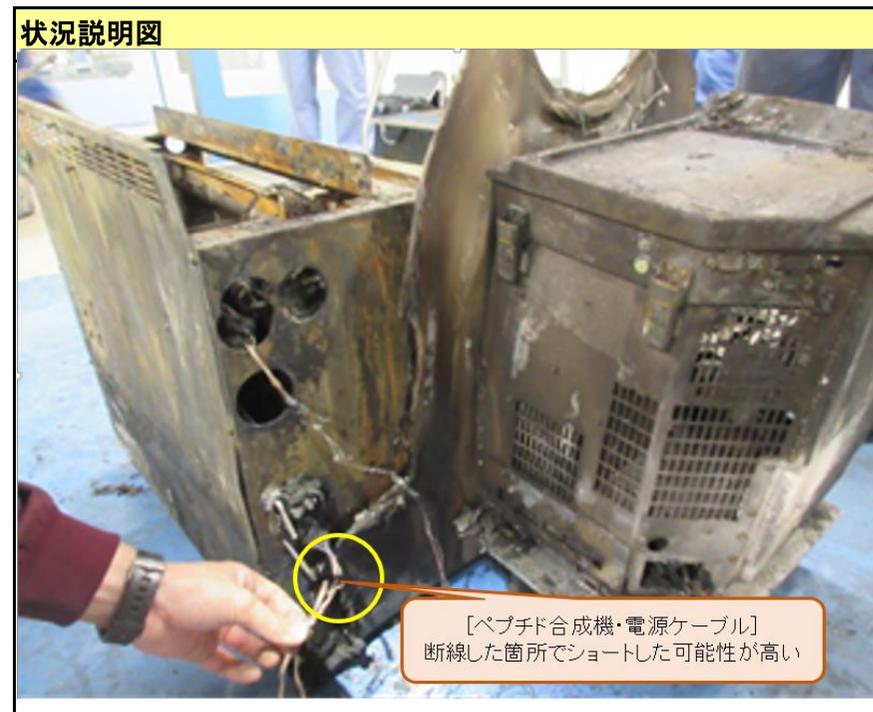
事故・災害発生状況及び発生時の研究・業務内容	<p>概要：無人の実験室で、終夜連続実験装置の電源ケーブルがショートし、出火。 自動火災報知設備の作動を受け、防災センター係員が現場に急行し119番通報。当該実験室の卓上フードと天井（約20平方メートル）を焼き、約35分後に消し止められた。消防による現場検証の結果、同実験室卓上フード内に設置された終夜連続実験装置（ペプチド合成機）の電源ケーブルの折れ曲がり部分がショートしたことが出火原因とされた。</p> <p>5:35 部局防災センター係員が防災監視モニター（自動火災報知設備）で火災表示を確認。係員1名が現場に急行。 5:40 本学警備室警備員1名現場到着。当該実験室は煙が充満し入室不可能な状況 5:45 部局防災センター係員による119番通報。同時刻、当該建物の非常用放送設備を用い館内避難放送開始。部局関係者に火災発生時の緊急連絡 5:50 消防隊到着、出火場所に案内、対策本部設置 5:55 所轄警察署到着 6:06 消防隊による放水開始 その後、当該実験室・直上階の部屋の扉・窓を開放、別隊による在館者確認 6:10 鎮火確認、当該実験室強制排気措置、その後消防・警察による鎮火後の現場確認 7:00 東京電力到着、室内の漏電調査 8:30 東京ガス到着、現場確認 14:19 東京消防庁調査課・所轄消防署による現場検証（中間報告） 16:05 東京消防庁調査課・所轄消防署による現場検証（最終報告）</p>
------------------------	---

事故・災害の原因
原因
<p>【出火原因：消防による現場検証結果】</p> <p>防犯カメラの映像の検証結果と、出火時部屋が施錠されていたことから、放火の可能性は極めて低い。火災が発生した卓上フード内を目視で検証したところ、ペプチド合成機回りの煙の跡から、合成機内部の実験スペースではなく、合成機の外(電源コード周りなど)から出火した可能性が高い。電源コードの根元付近にショートした痕跡が認められたため、ここが出火の原因である可能性がある。卓上フードの中央部にはペプチド合成機に配線された電源ケーブルや他の装置の電源ケーブルが纏められた OA タップがあったが、電源プラグや OA タップが溶けてないことからトラッキング現象やたこ足配線による負荷が原因の可能性は低い。よって、ペプチド合成機の電源ケーブルの電気的なショートが出火起点となり周囲の可燃物に引火したと考えられる。</p>
背景要因
<p>該当のペプチド合成機の電源ケーブルに物理的な損傷が起きていた可能性が考えられる。</p>

再発防止対策内容
<p>研究室内の実験機器のケーブル類に異常が無いが、定期的目視点検を行う。</p> <p>【部局環境安全管理室追記】</p> <p>火災事故発生翌日に所轄消防署による火災発生建物全体の立入検査あり。当日の講評にて下記事項について検討するよう依頼あり。</p> <ul style="list-style-type: none"> ①コードの屈曲など火災がおきやすい箇所の日常点検について ②消火活動に際し水をかけると危険な薬品の再確認について ③夜間・休日の在館者情報の把握について
