実験器具「アスピレータ」の使用時の注意の周知について（依頼）

# アスピレータ使用時の 水漏れに注意

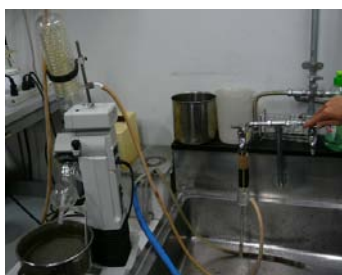
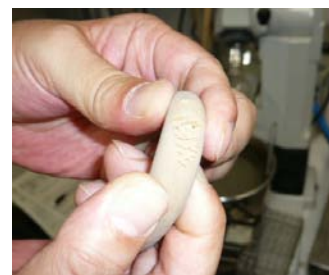
**ケース1** 15:30 頃、酸加水分解物をデシケータ中で乾固するため、アスピレータで真空にし、終夜連続運転していた。アスピレータは冷却のため水道水を一定量注入し続ける必要があり、水道水を流し続けていた。翌朝、研究所にきた学生がゴムホースの劣化により管が亀裂し噴水状に水が実験室に溢れているのを発見した。この水が階下の変電設備室に流れた。

つきましては、水流式アスピレータを使用する際には十分に注意を払うとともに、終夜運転など無人の状態での使用は止めていただきたくお願いいたします。

- ① 長時間や無人の連続運転はしない
- ② ゴムホースの劣化  
チェックを定期的に行う。
- ③ ゴムホースを固定する。
- ④ 溶媒等の排水中への漏洩に注意する。

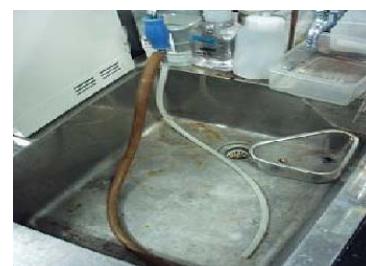
**ケース2** 22:30 頃、エタノールを蒸発させる目的で真空デシケータにつなげてアスピレータを使い始めた後、向かい側の居室で文書作業をしていた。その後、別の者が足下に水が流れてくるのを見て漏水に気付くとともに、アスピレータ先端のゴムホースが水流によって踊り続けながらシンク外に水を放出しているのを発見した。この水で階下の図書室の本が濡れた。
