事故・災害報告書（様式1）

事故・災害発生状況及び発生時の研究・業務内容	<p>概要：ロータリーポンプの電解コンデンサーから発煙した。 真空チャンバーの排気のために使用していたロータリーポンプから煙が出た。ロータリーポンプおよびターボ分子ポンプは真空チャンバー排気のため、無人終夜連続運転をしていた。防災センターの防災監視盤がプレ発報し、職員が当該実験室に急行。発煙の原因がロータリーポンプとつきとめ、直ちに電源プラグを抜いたら、発煙はおさまった。排煙のため窓ガラスを開放。床にオイルが蠟状になって付着していた。モーター内部のワックスが漏れ出したものと思われる。</p>
------------------------	--

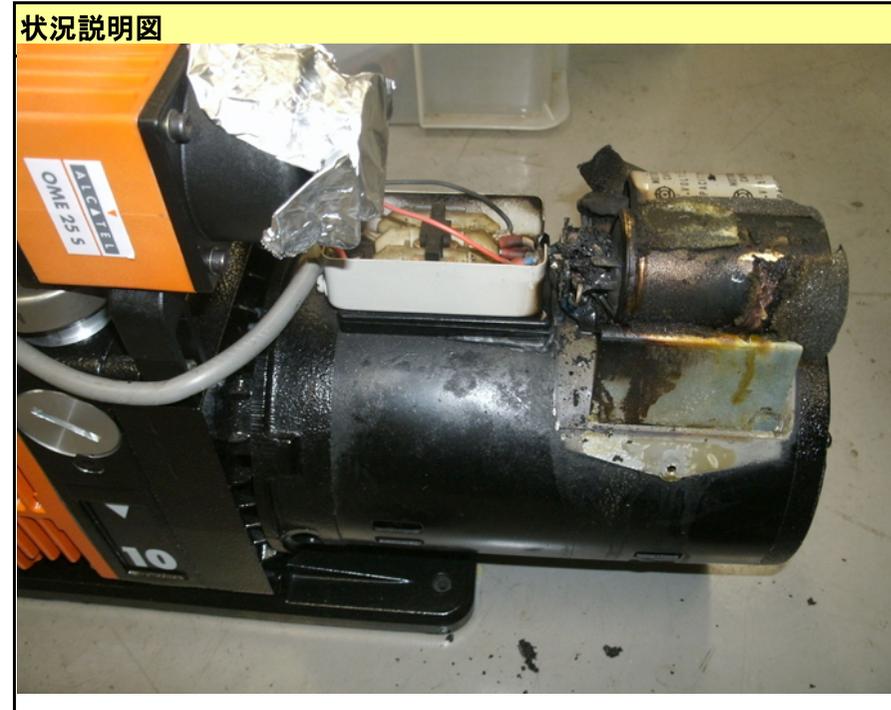
事故・災害の原因
原因
ロータリポンプのモーター上部の電源ボックスの中の電解コンデンサーが写真のように焼けたため発煙を起こした。
背景要因
電解コンデンサーの経年劣化のためであり、寿命を知らずに使用していた。

対策状況確認欄（環境安全本部記入欄）
当該電解コンデンサーの耐用時間は5000時間であった。

再発防止対策内容
同種のロータリーポンプを他に数台使用しているので、すべてのポンプのモーターの電解コンデンサーを新品と交換するよう、メーカーのオーバーホールを依頼する。
【環境安全管理室からのコメント】
・研究室責任者及び担当者の緊急連絡先を掲示すること。
・周辺に可燃物を置かないこと。
